**Accidente ocurrido el 24 de Marzo de 2015 en
Prads-Haute-Bléone**
(Alpes-de-Haute-Provence, Francia)
a la aeronave Airbus A320-211
matrícula **D-AIPX**
operada por **Germanwings**

Esta traducción al español del informe preliminar sobre la investigación de seguridad es cortesía del BEA. Es tan precisa como pueda serlo la traducción, el trabajo de referencia es el texto original en francés.

Bureau d'Enquêtes et d'Analyses
pour la sécurité de l'aviation civile

Descenso controlado con piloto automático, impacto con el terreno

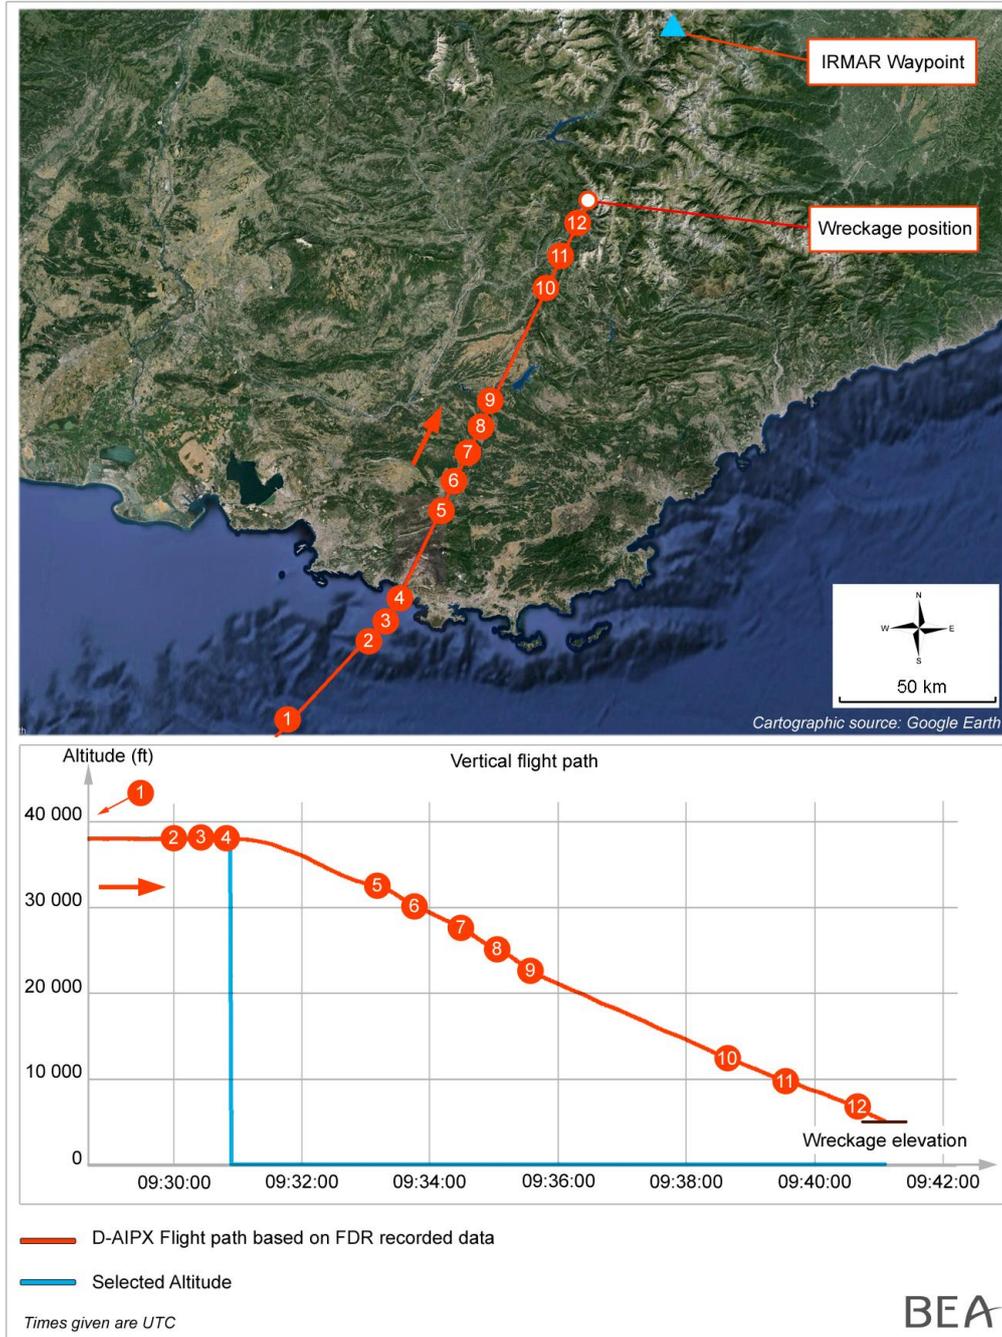
Figura 1. Trayectoria del vuelo del accidente

A las 9 h 27 min 20, la aeronave se niveló a una altitud de crucero de 38.000 pies (FL380) (punto 1 de la figura 1). La tripulación de vuelo contactó entonces con el centro de control en ruta de Marsella en la frecuencia 133.330 MHz.

A las 9 h 30 min 53 (punto 4), la altitud seleccionada en el FCU cambió en un segundo de 38.000 pies a 100² pies. Un segundo después, el piloto automático cambió a modo OPEN DES³ y el empuje automático de gases cambió al modo THR IDLE. La aeronave comenzó a descender y las rpm de ambos motores disminuyeron.

A las 9 h 33 min 12 (punto 5), la gestión de velocidad cambió desde modo gestionado (managed) a modo seleccionado (selected)⁴. Un segundo después, la velocidad objetivo seleccionada alcanzó los 308 kt mientras que la velocidad de la aeronave era de 273 kt. La velocidad de la aeronave comenzó a aumentar junto con el régimen de descenso de la aeronave, que posteriormente varió entre 1,700 pies por minuto y 5.000 pies por minuto y, a continuación, estaba en promedio de alrededor de 3.500 pies por minuto.

A las 9 h 33 min 47 (punto 6), el controlador preguntó a la tripulación de vuelo a qué nivel de vuelo estaban autorizados. La aeronave estaba entonces a una altitud de 30.000 pies en descenso. No hubo respuesta del copiloto. Durante los siguientes 30 segundos, el controlador intentó comunicarse con la tripulación de vuelo de nuevo en dos ocasiones, sin ningún tipo de respuesta.

A las 9 h 40 min 41 (punto 12), se activó el aviso sonoro “Terrain, Terrain, Pull Up, Pull Up” del GPWS y permaneció activo hasta el final del vuelo.

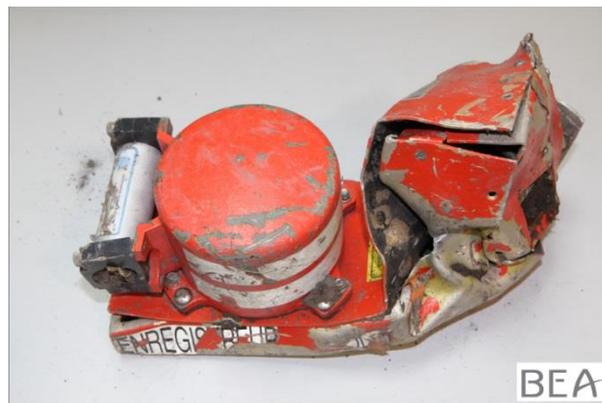
Figura 9. Registrador de voces de cabina de pilotos (CVR) – D-AIPX

Dado el daño significativo del CVR, la tarjeta de memoria fue extraída del módulo protegido, inspeccionada visualmente y comprobada eléctricamente. Leyendo los datos en un equipo original del fabricante fue posible extraer seis pistas de audio:

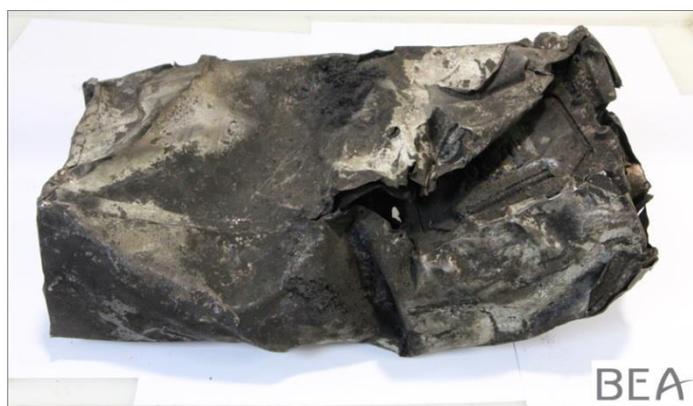
Figura 10. Registrador de datos de vuelo (FDR) – D-AIPX

Tenía daños significativos mecánicos y térmicos. Todo el equipo estaba cubierto de hollín. Después de retirar el módulo de protección de la carcasa del registrador, se separó la tarjeta de memoria del módulo de protección.

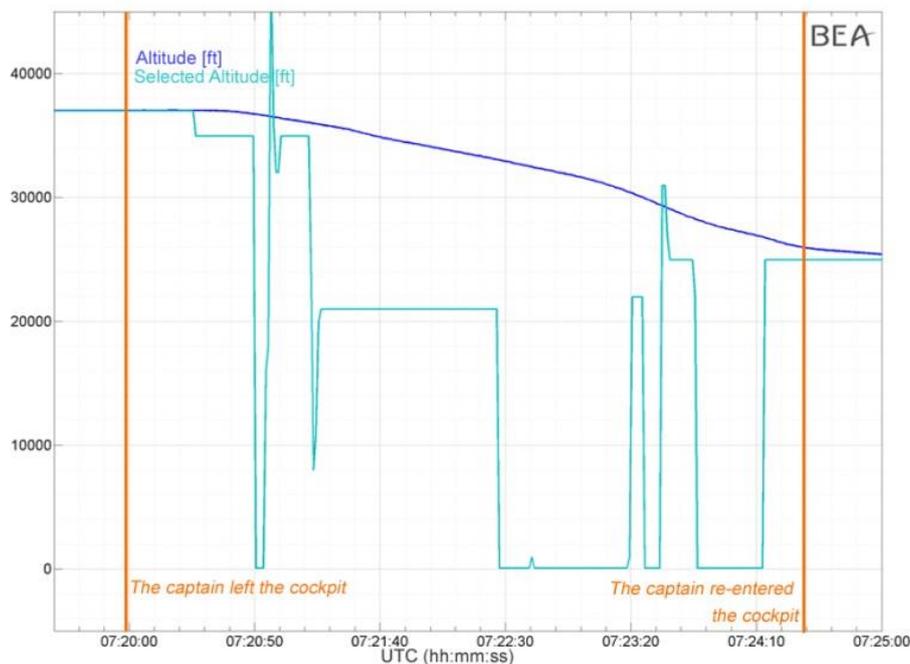
Figura 11 – Descenso durante el vuelo previo

- A las 7 h 24 min 15, fue grabada la señal acústica para solicitar acceso a la cabina de vuelo.
 - A las 7 h 24 min 29 fue registrado un ruido similar al desbloqueo de la puerta de la cabina y su apertura lo que correspondió con el regreso del comandante a la cabina de vuelo.

Los siguientes gráficos fueron extraídos de la FDR e ilustran las variaciones de altitud seleccionadas.

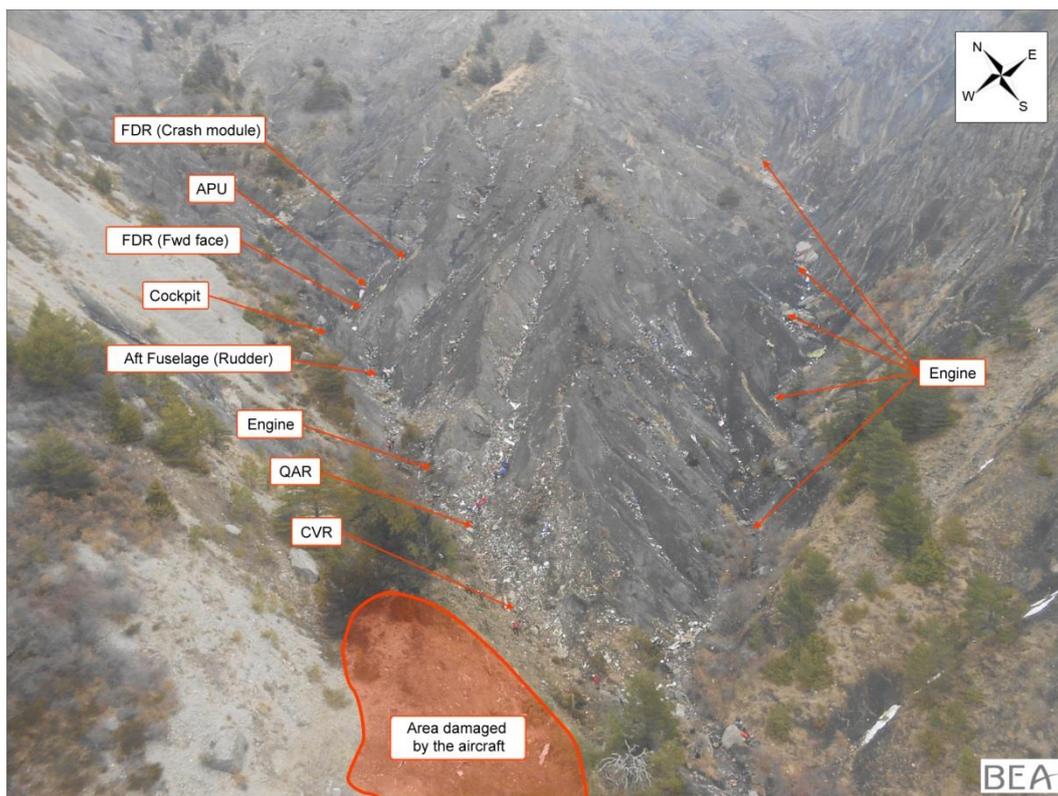
Figura 12 – Vista general del lugar del accidente

Nota: La parte frontal del FDR fue encontrada separada del resto del registrador en el cual se localizaba el módulo de impacto.
